認證編號 CPF5201125C035

## 車輛資料 Vehicle Information

## 車輛認證總結報告 Vehicle Inspection Findings

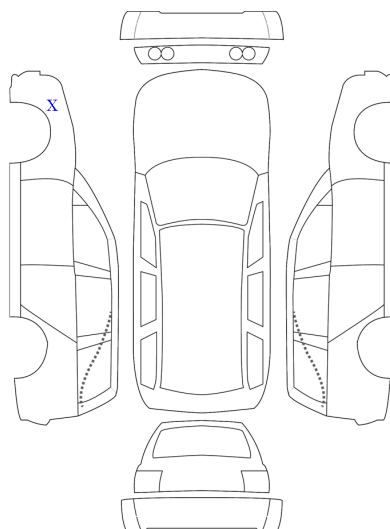
車體外觀圖

本車引擎號碼無異常。 S 鈑件鏽蝕、斑剝或鏽穿  
本車車身號碼無異常。 B 受損面積約一個拳頭(含)以上  
本車輛無泡水跡象。 R 鈑件校正痕跡  
本車體骨架結構無修復跡象。 X 更換

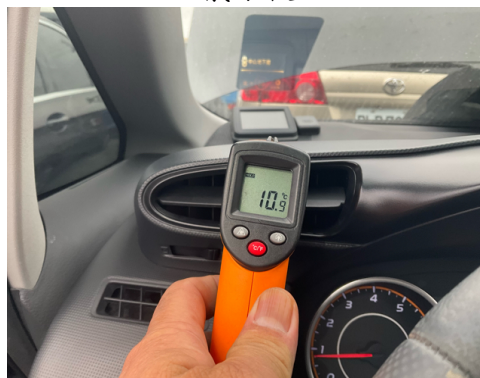
空調溫度

| 1. 檢查室外氣溫 | 22°C | 2. 後空調冷氣作動中央出風口溫度 | 10°C |
| 5. 前空調風速開關各段風速 | 正常 | 6. 前空調冷氣作動中央出風口溫度 | 10°C |
