認證編號 CPF5201125C036

## 車輛資料 Vehicle Information

## 車輛認證總結報告 Vehicle Inspection Findings

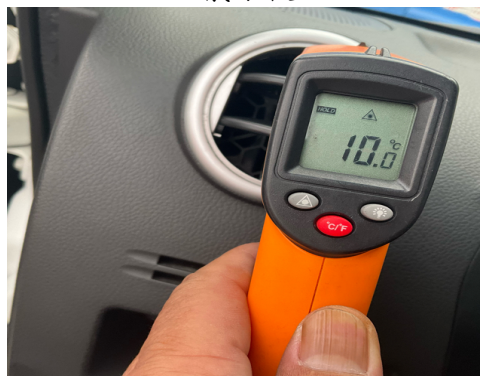
空調溫度

| 5. 前空調風速開關各段風速 | 正常 | 6. 前空調冷氣作動中央出風口溫度 | 10°C |
