認證編號 CPF5201125C039

## 車輛資料 Vehicle Information

| 廠牌 Make | MITSUBISHI |
| 車型 Model | DELICA |

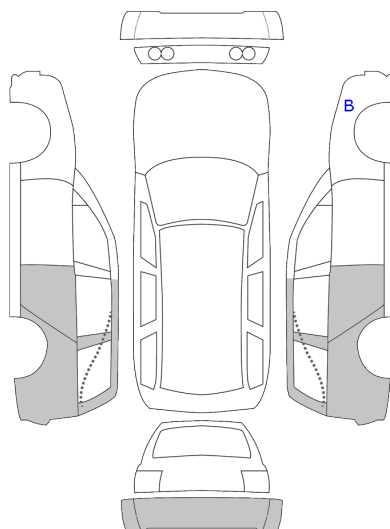
車體外觀圖

④ 鈑件鏽蝕、斑剝或鏽穿

B 受損面積約一個拳頭(含)以上

R 鈑件校正痕跡

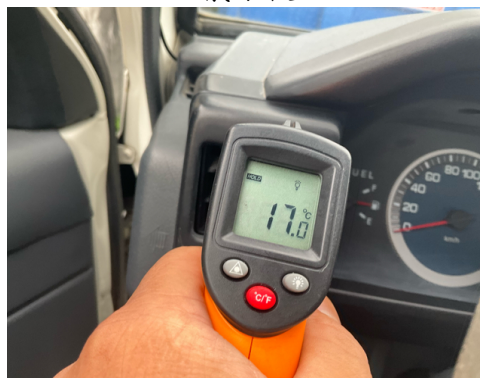
空調溫度

| 3. 冷凝器散熱風扇有無運轉異常 | 異常 | 4. 前空調冷氣A/C開關燈號 | 正常 |
| 5. 前空調風速開關各段風速 | 正常 | 6. 前空調冷氣作動中央出風口溫度 | 17°C |
