認證編號 CPF5201125C041

## 車輛資料 Vehicle Information

## 車輛認證總結報告 Vehicle Inspection Findings

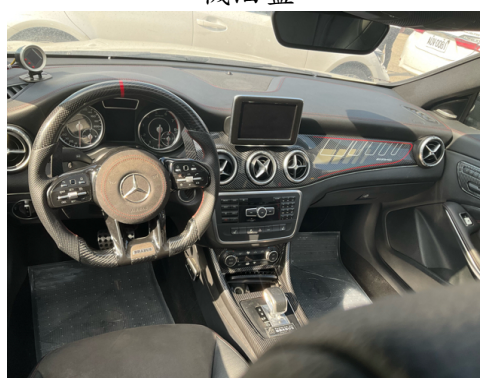
儀錶板

| 3. 警告指示燈有無異常作動 | 異常 | 4. 機油油量、油質有無異常 | 正常 |

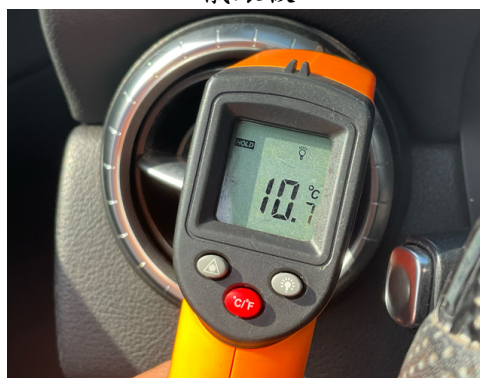
空調溫度

| 5. 前空調風速開關各段風速 | 正常 | 6. 前空調冷氣作動中央出風口溫度 | 10°C |
