認證編號 CPF5201125C042

## 車輛資料 Vehicle Information

## 車輛認證總結報告 Vehicle Inspection Findings

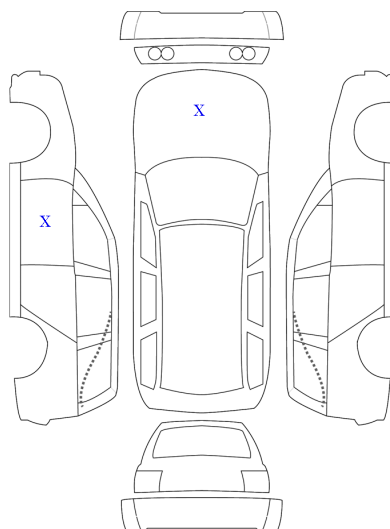
車體外觀圖

本車輛無泡水跡象。
