認證編號 CPF5201125C045

## 車輛資料 Vehicle Information

| 廠牌 Make | MITSUBISHI |
| 車型 Model | DELICA |

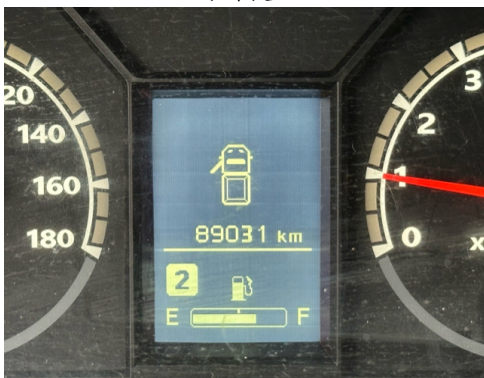
| 現況實車里程 Mileage<br>(僅揭露，不具保證效力) | 89,031 |

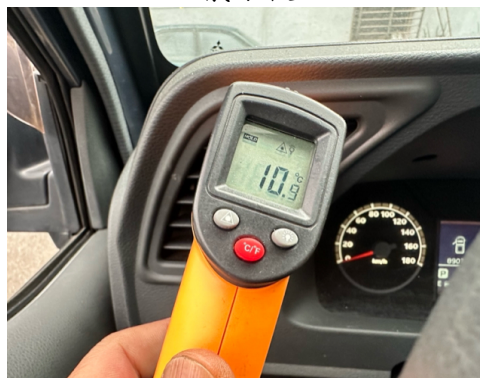
空調溫度

| 5. 前空調風速開關各段風速 | 正常 | 6. 前空調冷氣作動中央出風口溫度 | 10°C |
