# YES 車輛認證書

## 車輛認證總結報告 Vehicle Inspection Findings

認證編號 CPF5201125C052

| 車型 Model | COROLLA SPORT |

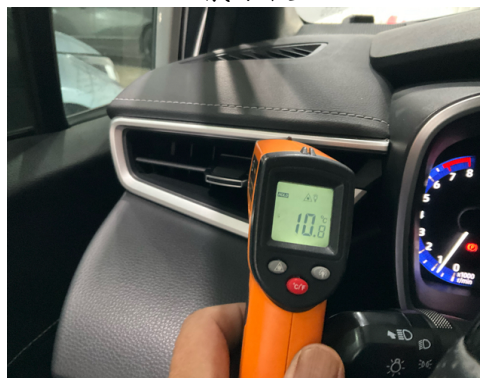
空調溫度

| 5. 前空調風速開關各段風速 | 正常 | 6. 前空調冷氣作動中央出風口溫度 | 10°C |
