認證編號 CPF5201125C057

## 車輛資料 Vehicle Information

## 車輛認證總結報告 Vehicle Inspection Findings

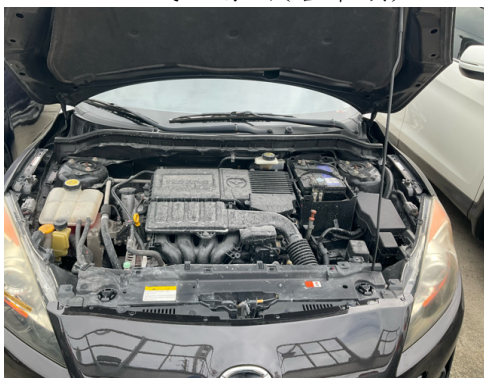
引擎室

| 5. 外觀有無漏油/水跡象 | 異常 | 6. 運轉時有無抖動或異常聲響 | 正常 |
