# 車輛查定報告

查定編號 CPF5201125C058

| 廠牌 Make | HONDA |
| 車型 Model | CR-V |

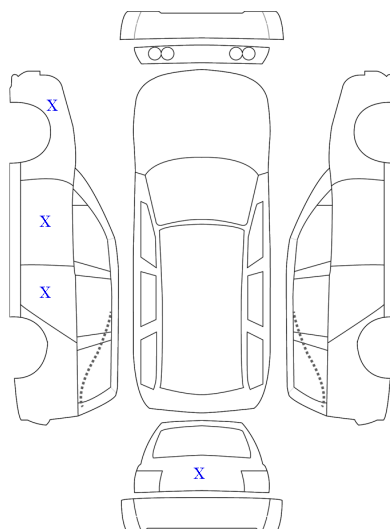
車體外觀圖

左側有鈑修痕。  
左前方有鈑修痕。  
正後方有鈑修痕。
