# YES 車輛認證書

認證編號 CPF5201125C060

| 車型 Model | CAMRY |

## 車輛認證總結報告 Vehicle Inspection Findings

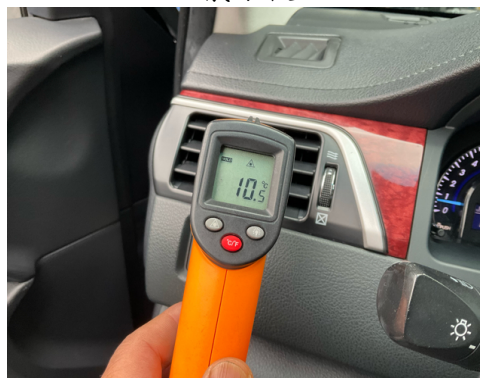
空調溫度

| 5. 前空調風速開關各段風速 | 正常 | 6. 前空調冷氣作動中央出風口溫度 | 10°C |
