認證編號 CPF5201125C063

## 車輛資料 Vehicle Information

## 車輛認證總結報告 Vehicle Inspection Findings

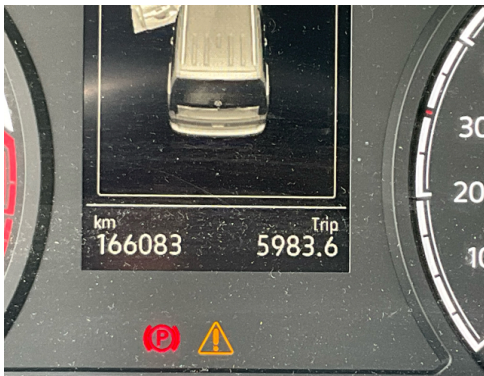
| 現況實車里程 Mileage<br>(僅揭露，不具保證效力) | 166,083 |

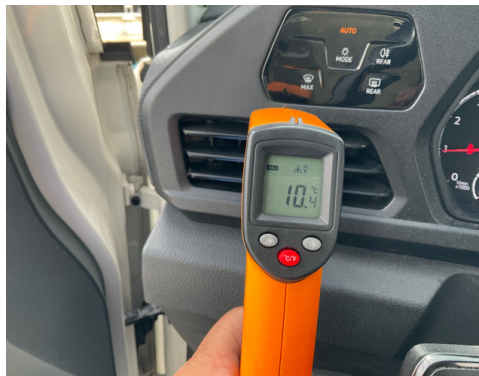
空調溫度

| 5. 前空調風速開關各段風速 | 正常 | 6. 前空調冷氣作動中央出風口溫度 | 10°C |
