認證編號 CPF5201125C067

## 車輛資料 Vehicle Information

## 車輛認證總結報告 Vehicle Inspection Findings

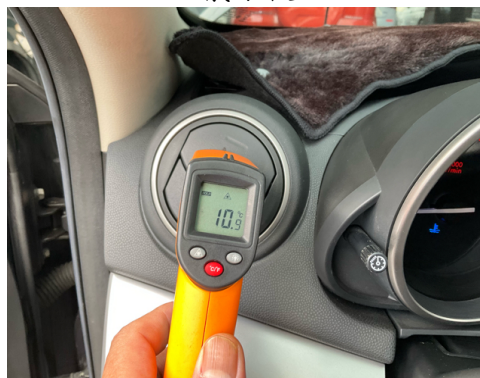
空調溫度

| 5. 前空調風速開關各段風速 | 正常 | 6. 前空調冷氣作動中央出風口溫度 | 10°C |
