認證編號 CPF5201125C069

## 車輛資料 Vehicle Information

## 車輛認證總結報告 Vehicle Inspection Findings

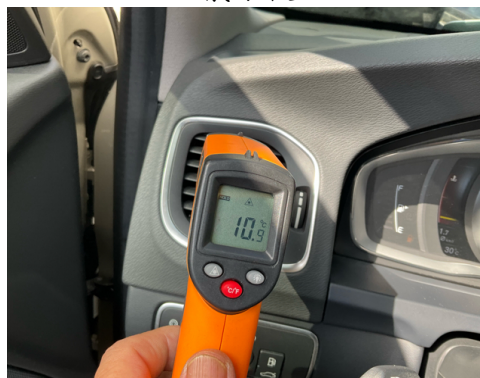
空調溫度

| 5. 前空調風速開關各段風速 | 正常 | 6. 前空調冷氣作動中央出風口溫度 | 10°C |
