認證編號 CPF5201125C072

## 車輛資料 Vehicle Information

## 車輛認證總結報告 Vehicle Inspection Findings

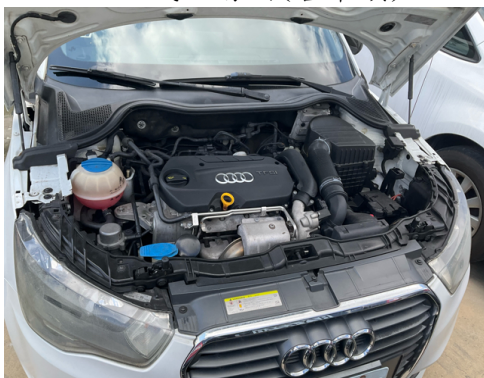
引擎室

| 5. 外觀有無漏油/水跡象 | 異常 | 6. 運轉時有無抖動或異常聲響 | 正常 |

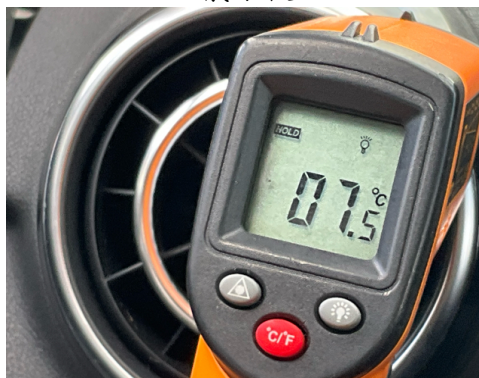
空調溫度

| 5. 前空調風速開關各段風速 | 正常 | 6. 前空調冷氣作動中央出風口溫度 | 7°C |
