認證編號 CPF5201125C074

## 車輛資料 Vehicle Information

## 車輛認證總結報告 Vehicle Inspection Findings

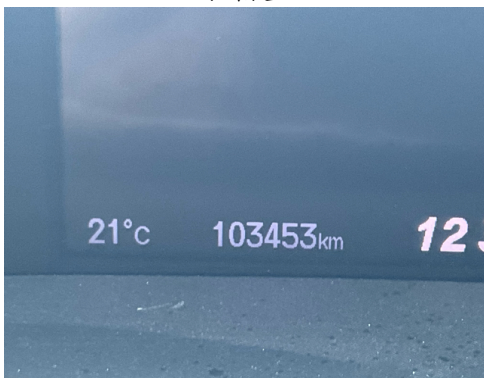
| 現況實車里程 Mileage<br>(僅揭露，不具保證效力) | 103,435 |

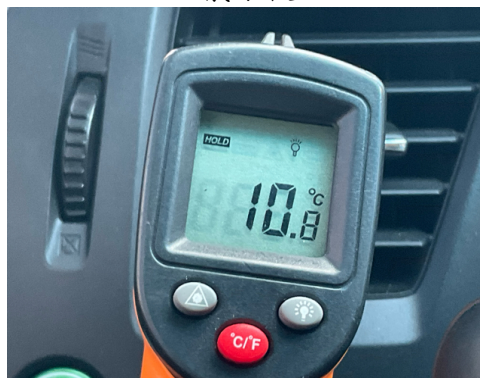
空調溫度

| 5. 前空調風速開關各段風速 | 正常 | 6. 前空調冷氣作動中央出風口溫度 | 10°C |
