認證編號 CPF5201125C075

## 車輛資料 Vehicle Information

## 車輛認證總結報告 Vehicle Inspection Findings

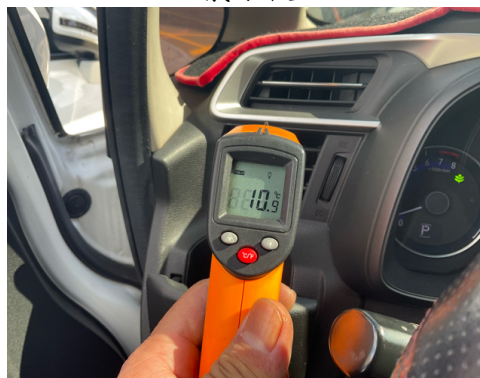
空調溫度

| 5. 前空調風速開關各段風速 | 正常 | 6. 前空調冷氣作動中央出風口溫度 | 10°C |
