認證編號 CPF5201125C078

## 車輛資料 Vehicle Information

## 車輛認證總結報告 Vehicle Inspection Findings

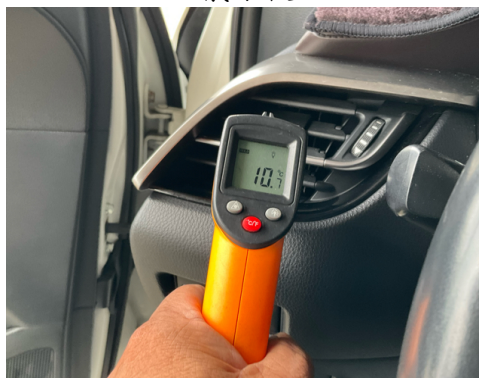
空調溫度

| 5. 前空調風速開關各段風速 | 正常 | 6. 前空調冷氣作動中央出風口溫度 | 10°C |
