認證編號 CPF5201125C079

## 車輛資料 Vehicle Information

## 車輛認證總結報告 Vehicle Inspection Findings

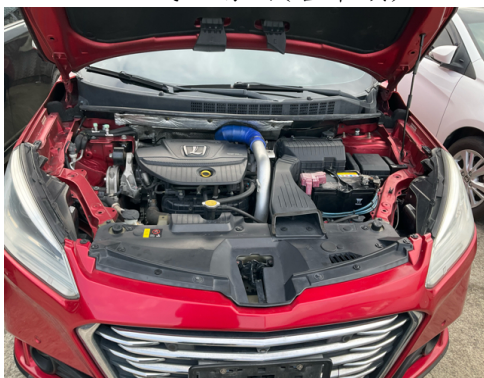
引擎室

| 5. 外觀有無漏油/水跡象 | 異常 | 6. 運轉時有無抖動或異常聲響 | 正常 |

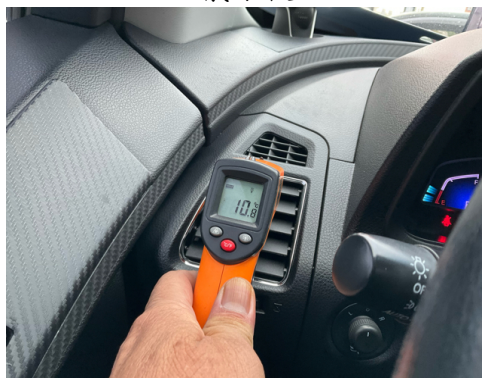
空調溫度

| 5. 前空調風速開關各段風速 | 正常 | 6. 前空調冷氣作動中央出風口溫度 | 10°C |
