認證編號 CPF5201125C084

## 車輛資料 Vehicle Information

## 車輛認證總結報告 Vehicle Inspection Findings

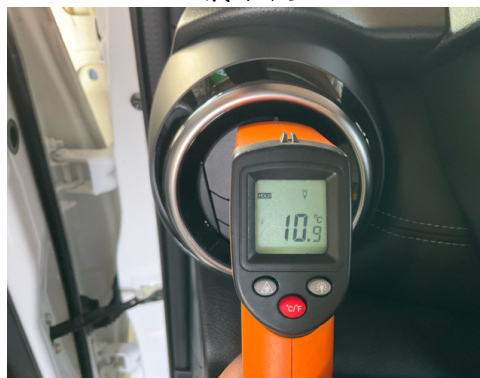
空調溫度

| 5. 前空調風速開關各段風速 | 正常 | 6. 前空調冷氣作動中央出風口溫度 | 10°C |
