YES 車輛認證書

認證編號 CPF5201125C086

廠牌 Make	FORD
車型 Model	FOCUS
年份 Year	2019/03
排氣量 Displacement	1,497
車身號碼 VIN	J2N00****
引擎號碼 Engine Number	***0003**
現況實車里程 Mileage (僅揭露, 不具保證效力)	84,994

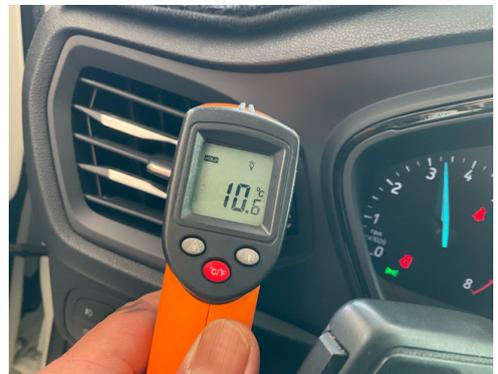
空調溫度

1. 檢查室外氣溫	27°C	2. 後空調冷氣作動中央出風口溫度	無此項目
3. 冷凝器散熱風扇有無運轉異常	正常	4. 前空調冷氣A/C開關燈號	正常
5. 前空調風速開關各段風速	正常	6. 前空調冷氣作動中央出風口溫度	10°C
7. 後空調冷氣A/C開關燈號	無此項目	8. 後空調風速開關各段風速	無此項目
