認證編號 CPF5201125C089

## 車輛資料 Vehicle Information

## 車輛認證總結報告 Vehicle Inspection Findings

廠牌：MITSUBISHI  
排檔型式：自排  
儀表里程數：143,012

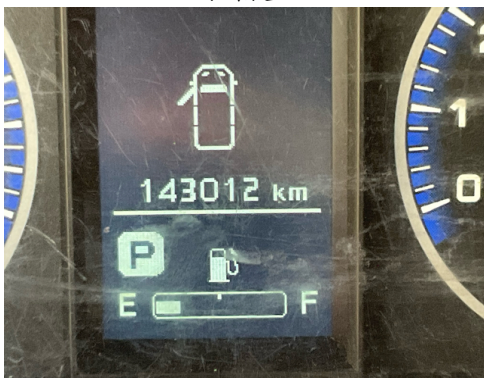
| 現況實車里程 Mileage<br>(僅揭露，不具保證效力) | 143,012 |

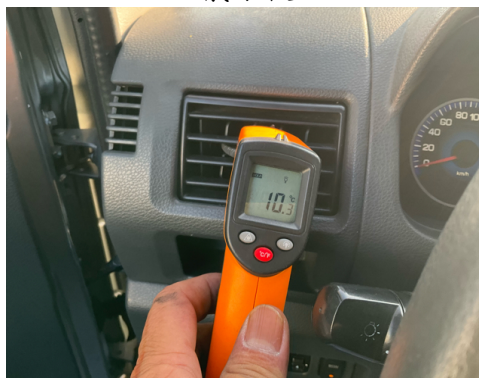
空調溫度

| 1. 檢查室外氣溫 | 25°C | 2. 後空調冷氣作動中央出風口溫度 | 10°C |
| 5. 前空調風速開關各段風速 | 正常 | 6. 前空調冷氣作動中央出風口溫度 | 10°C |
