認證編號 CPF5201125C090

## 車輛資料 Vehicle Information

## 車輛認證總結報告 Vehicle Inspection Findings

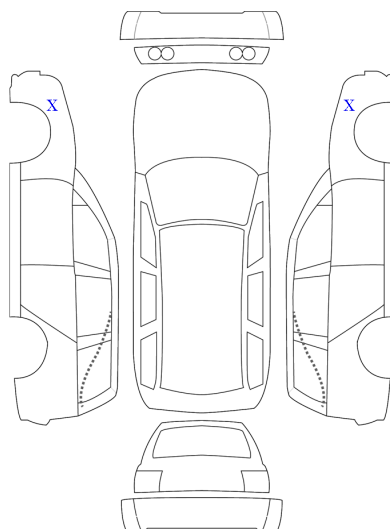
車體外觀圖

本車引擎號碼無異常。 S 鈑件鏽蝕、斑剝或鏽穿  
本車車身號碼無異常。 B 受損面積約一個拳頭(含)以上  
本車輛無泡水跡象。 R 鈑件校正痕跡  
本車體骨架結構無修復跡象。 X 更換

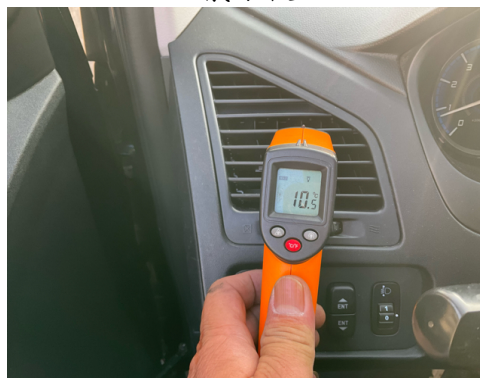
空調溫度

| 1. 檢查室外氣溫 | 25°C | 2. 後空調冷氣作動中央出風口溫度 | 10°C |
| 5. 前空調風速開關各段風速 | 正常 | 6. 前空調冷氣作動中央出風口溫度 | 10°C |
