認證編號 CPF5201125C093

## 車輛資料 Vehicle Information

## 車輛認證總結報告 Vehicle Inspection Findings

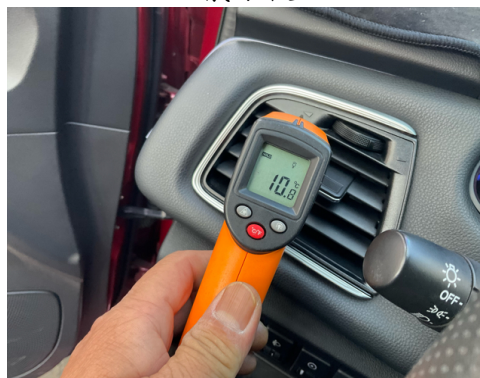
空調溫度

| 5. 前空調風速開關各段風速 | 正常 | 6. 前空調冷氣作動中央出風口溫度 | 10°C |
