# 車輛查定報告

## 車輛認證總結報告 Vehicle Inspection Findings

廠牌：TOYOTA  
排檔型式：手自排  
儀表里程數：144,618

車型：VIOS  
引擎號碼：\*\*\*X4111\*\*  
車身號碼：NSP151~406\*\*\*

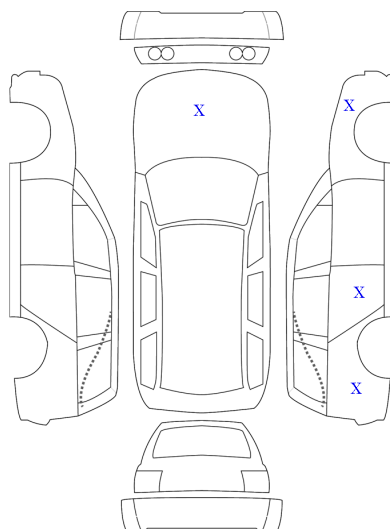
車體外觀圖

右側有鈑修痕。  
右前方有鈑修痕。  
右後方有鈑修痕。  
正前方有鈑修痕。  
正後方有鈑修痕。

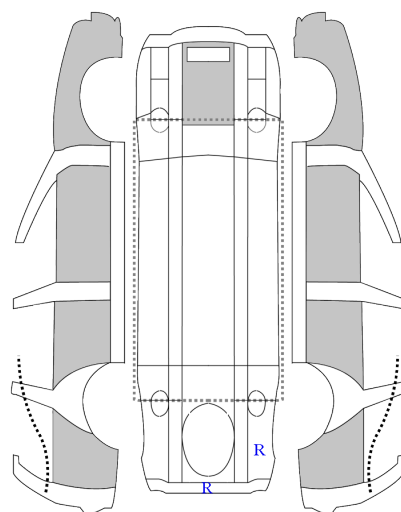
車骨結構圖

無任何異常之痕跡。  
無任何異常之痕跡。  
無任何泡水之痕跡。  
異常

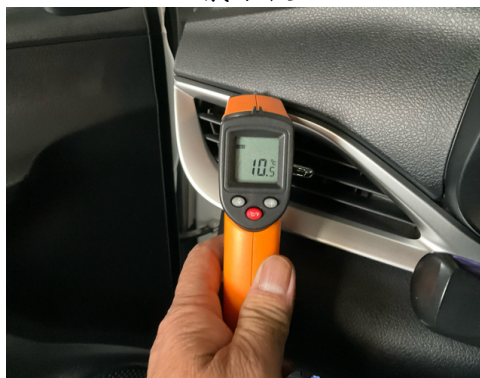
空調溫度

| 5. 前空調風速開關各段風速 | 正常 | 6. 前空調冷氣作動中央出風口溫度 | 10°C |
