認證編號 CPF5201125C100

## 車輛資料 Vehicle Information

## 車輛認證總結報告 Vehicle Inspection Findings

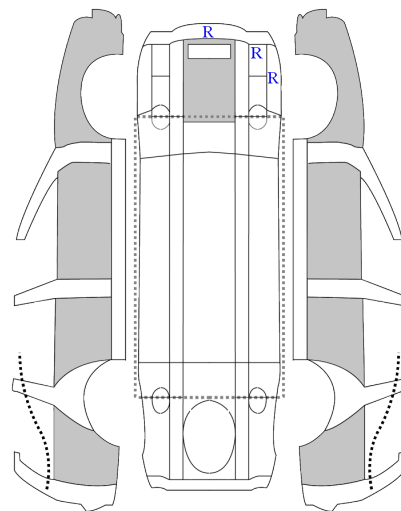
車骨結構圖

本車體骨架結構無修復跡象。
