## 車輛認證總結報告 Vehicle Inspection Findings

認證編號 CPF5201125C101

| 廠牌 Make | BMW |
| 車型 Model | 1 SERIES |

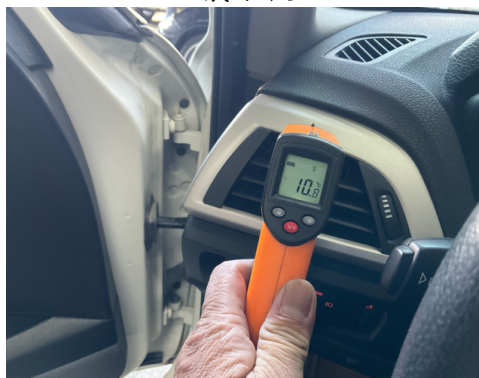
空調溫度

| 5. 前空調風速開關各段風速 | 正常 | 6. 前空調冷氣作動中央出風口溫度 | 10°C |
