認證編號 CPF5201125C102

## 車輛資料 Vehicle Information

## 車輛認證總結報告 Vehicle Inspection Findings

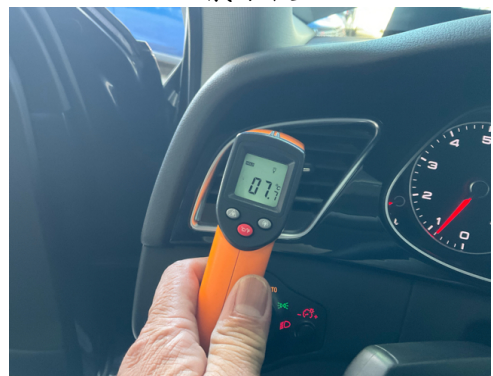
空調溫度

| 5. 前空調風速開關各段風速 | 正常 | 6. 前空調冷氣作動中央出風口溫度 | 7°C |
