認證編號 CPF5201125C104

## 車輛資料 Vehicle Information

| 車型 Model | MAZDA5 |

## 車輛認證總結報告 Vehicle Inspection Findings

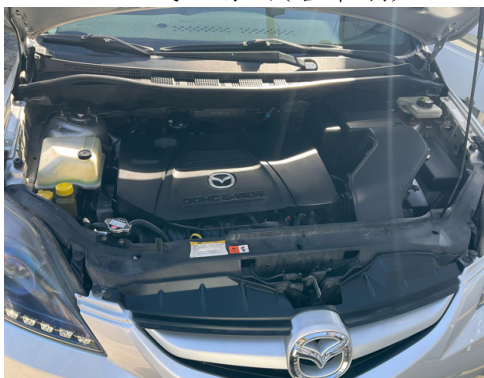
引擎室

| 5. 外觀有無漏油/水跡象 | 異常 | 6. 運轉時有無抖動或異常聲響 | 正常 |

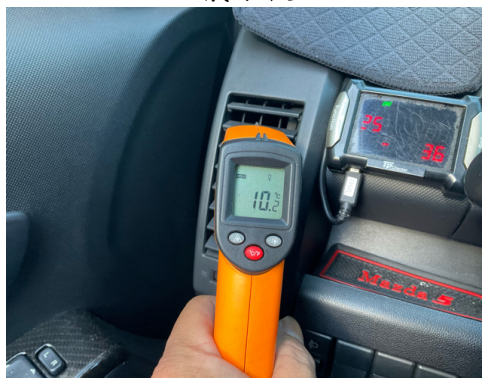
空調溫度

| 5. 前空調風速開關各段風速 | 正常 | 6. 前空調冷氣作動中央出風口溫度 | 10°C |
