認證編號 CPF5201125C105

## 車輛資料 Vehicle Information

## 車輛認證總結報告 Vehicle Inspection Findings

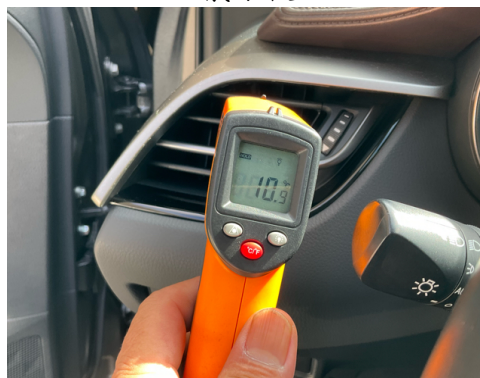
空調溫度

| 5. 前空調風速開關各段風速 | 正常 | 6. 前空調冷氣作動中央出風口溫度 | 10°C |
