認證編號 CPF5201125C108

## 車輛資料 Vehicle Information

## 車輛認證總結報告 Vehicle Inspection Findings

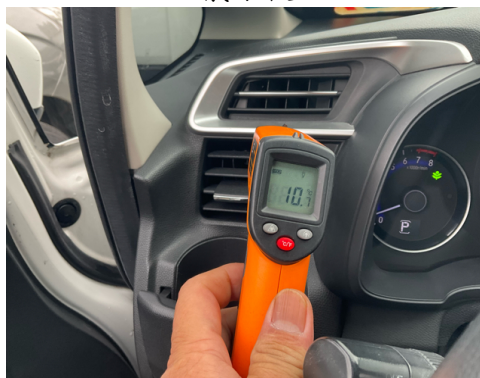
空調溫度

| 5. 前空調風速開關各段風速 | 正常 | 6. 前空調冷氣作動中央出風口溫度 | 10°C |
