認證編號 CPF5201125C110

## 車輛資料 Vehicle Information

## 車輛認證總結報告 Vehicle Inspection Findings

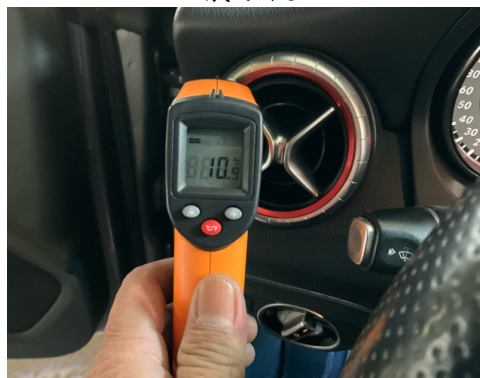
空調溫度

| 5. 前空調風速開關各段風速 | 正常 | 6. 前空調冷氣作動中央出風口溫度 | 10°C |
