認證編號 CPF5201125C118

## 車輛資料 Vehicle Information

## 車輛認證總結報告 Vehicle Inspection Findings

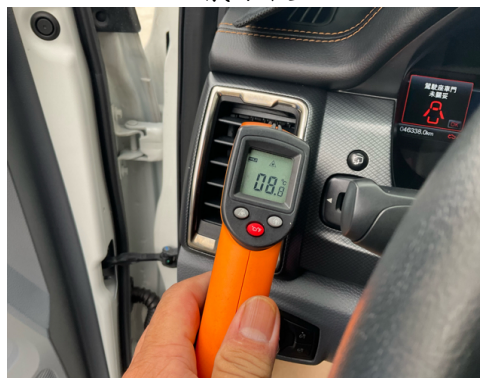
空調溫度

| 5. 前空調風速開關各段風速 | 正常 | 6. 前空調冷氣作動中央出風口溫度 | 8°C |
