# YES 車輛認證書

認證編號 CPF5201125C120

| 車型 Model | MAZDA3 |
| 年份 Year | 2022/02 |

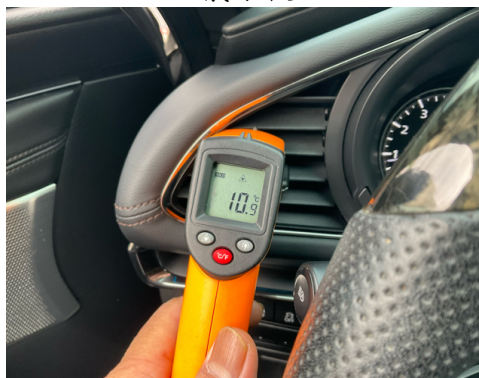
空調溫度

| 5. 前空調風速開關各段風速 | 正常 | 6. 前空調冷氣作動中央出風口溫度 | 10°C |
