# YES 車輛認證書

認證編號 CPF5201125C140

## 車輛資料 Vehicle Information

## 車輛認證總結報告 Vehicle Inspection Findings

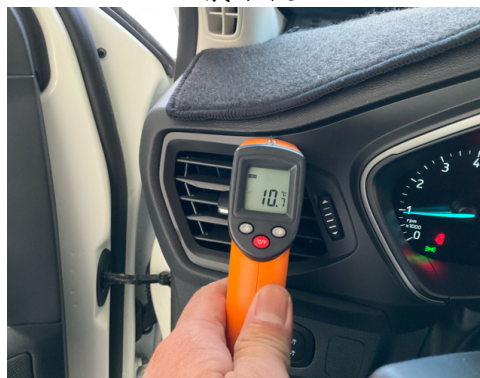
空調溫度

| 5. 前空調風速開關各段風速 | 正常 | 6. 前空調冷氣作動中央出風口溫度 | 10°C |
