YES 車輛認證書

認證編號 CPF5201125C142

廠牌 Make	HYUNDAI
車型 Model	STAREX
年份 Year	2015/03
排氣量 Displacement	2,497
車身號碼 VIN	KMJWA37KBFU72****
引擎號碼 Engine Number	***BF7190**
現況實車里程 Mileage (僅揭露, 不具保證效力)	163,848

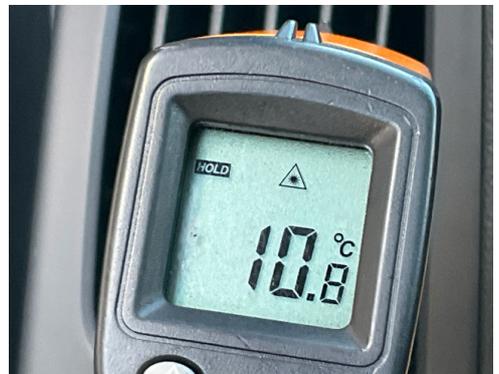
空調溫度

1. 檢查室外氣溫	22°C	2. 後空調冷氣作動中央出風口溫度	10°C
3. 冷凝器散熱風扇有無運轉異常	正常	4. 前空調冷氣A/C開關燈號	正常
5. 前空調風速開關各段風速	正常	6. 前空調冷氣作動中央出風口溫度	10°C
7. 後空調冷氣A/C開關燈號	正常	8. 後空調風速開關各段風速	正常
