YES 車輛認證書

認證編號 CPF5201125C143

廠牌 Make	HONDA
車型 Model	CR-V
年份 Year	2023/04
排氣量 Displacement	1,498
車身號碼 VIN	RKTRW1830PF10****
引擎號碼 Engine Number	***BK93695**
現況實車里程 Mileage (僅揭露, 不具保證效力)	78,079

車輛認證總結報告 Vehicle Inspection Findings

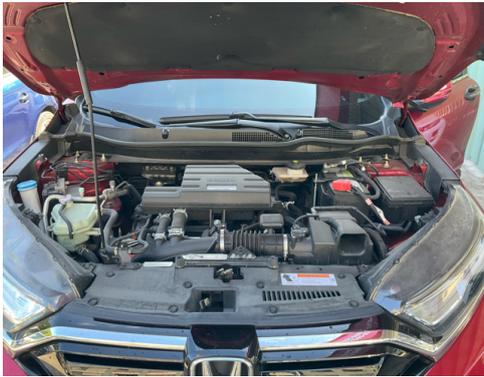
引擎室

1. 運轉時有無冒藍白煙、黑煙	正常	2. 水溫錶(燈)有無異常顯示	正常
3. 警告指示燈有無異常作動	正常	4. 機油油量、油質有無異常	正常
5. 外觀有無漏油/水跡象	正常	6. 運轉時有無抖動或異常聲響	正常
7. 外觀有無修補或龜裂跡象	正常	8. 冷卻風扇作動有無異常	正常
9. 加速有無不順暢或無法加速	正常	10. 高速運轉有無異常聲響	正常
11. 冷卻水有無添加防鏽劑	正常

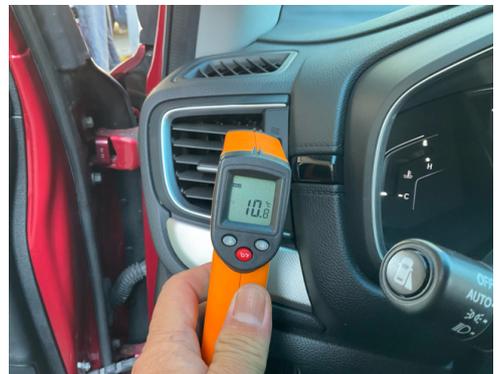
空調溫度

1. 檢查室外氣溫	23°C	2. 後空調冷氣作動中央出風口溫度	無此項目
3. 冷凝器散熱風扇有無運轉異常	正常	4. 前空調冷氣A/C開關燈號	正常
5. 前空調風速開關各段風速	正常	6. 前空調冷氣作動中央出風口溫度	10°C
7. 後空調冷氣A/C開關燈號	無此項目	8. 後空調風速開關各段風速	無此項目
