YES 車輛認證書

認證編號 CPF5201125C153

廠牌 Make	NISSAN
車型 Model	TIIDA
年份 Year	2023/05
排氣量 Displacement	1,598
車身號碼 VIN	RF5HGAC12PS00****
引擎號碼 Engine Number	***674164**
現況實車里程 Mileage (僅揭露, 不具保證效力)	18,782

車輛認證總結報告 Vehicle Inspection Findings

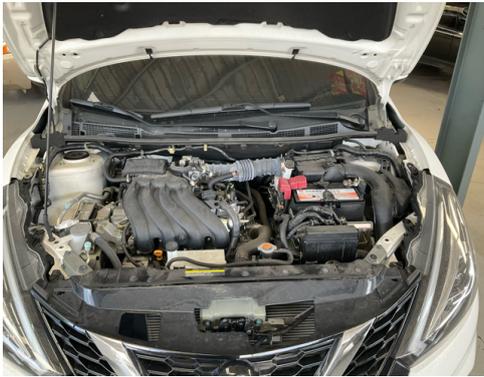
引擎室

1. 運轉時有無冒藍白煙、黑煙	正常	2. 水溫錶(燈)有無異常顯示	正常
3. 警告指示燈有無異常作動	正常	4. 機油油量、油質有無異常	正常
5. 外觀有無漏油/水跡象	正常	6. 運轉時有無抖動或異常聲響	正常
7. 外觀有無修補或龜裂跡象	正常	8. 冷卻風扇作動有無異常	正常
9. 加速有無不順暢或無法加速	正常	10. 高速運轉有無異常聲響	正常
11. 冷卻水有無添加防鏽劑	正常

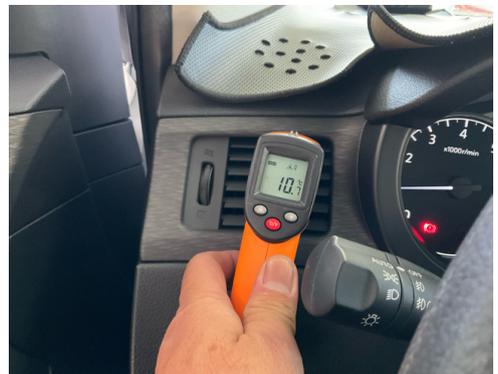
空調溫度

1. 檢查室外氣溫	26°C	2. 後空調冷氣作動中央出風口溫度	無此項目
3. 冷凝器散熱風扇有無運轉異常	正常	4. 前空調冷氣A/C開關燈號	正常
5. 前空調風速開關各段風速	正常	6. 前空調冷氣作動中央出風口溫度	10°C
7. 後空調冷氣A/C開關燈號	無此項目	8. 後空調風速開關各段風速	無此項目
