認證編號 CPF5201125C158

車輛資料 Vehicle Information

廠牌 Make	MASERATI
車型 Model	LEVANTE
年份 Year	2020/12
排氣量 Displacement	2,979
車身號碼 VIN	ZN6XU61B00X36****
引擎號碼 Engine Number	無引擎號碼
現況實車里程 Mileage (僅揭露, 不具保證效力)	48,604

車輛認證總結報告 Vehicle Inspection Findings

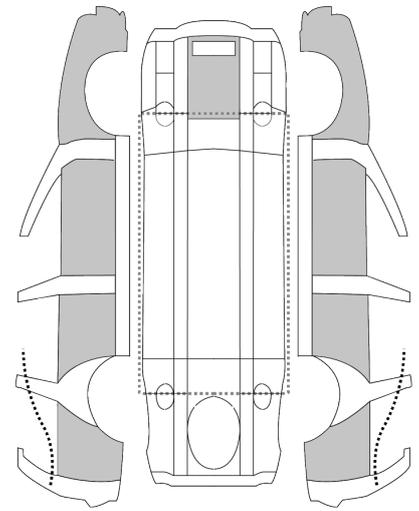
車骨結構圖

本車體骨架結構無修復跡象。
