YES 車輛認證書

認證編號 CPF5201125C165

廠牌 Make	BENZ
車型 Model	CLA-CLASS
年份 Year	2016/02
排氣量 Displacement	1,595
車身號碼 VIN	WDD1173431N35****
引擎號碼 Engine Number	無引擎號碼
現況實車里程 Mileage (僅揭露, 不具保證效力)	164,728

車輛認證總結報告 Vehicle Inspection Findings

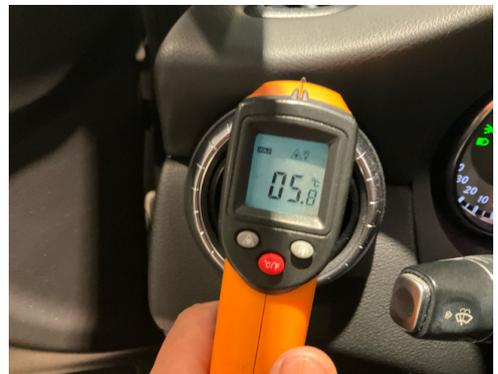
空調溫度

1. 檢查室外氣溫	17°C	2. 後空調冷氣作動中央出風口溫度	無此項目
3. 冷凝器散熱風扇有無運轉異常	正常	4. 前空調冷氣A/C開關燈號	正常
5. 前空調風速開關各段風速	正常	6. 前空調冷氣作動中央出風口溫度	5°C
7. 後空調冷氣A/C開關燈號	無此項目	8. 後空調風速開關各段風速	無此項目
