# YES 車輛認證書

認證編號 CPF5201125C171

廠牌 Make	BMW
車型 Model	3 SERIES
年份 Year	2015/02
排氣量 Displacement	1,598
車身號碼 VIN	WBA3A1500FNT4****
引擎號碼 Engine Number	無引擎號碼
現況實車里程 Mileage (僅揭露, 不具保證效力)	78,820

## 車輛認證總結報告 Vehicle Inspection Findings

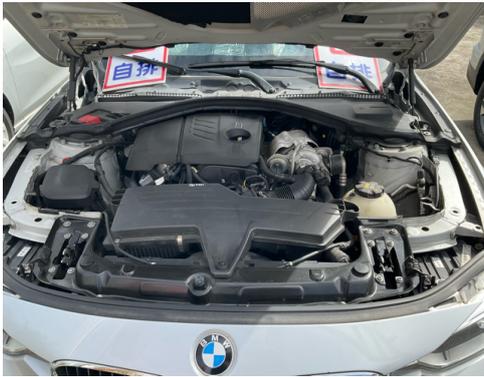
引擎室

1. 運轉時有無冒藍白煙、黑煙	正常	2. 水溫錶(燈)有無異常顯示	正常
3. 警告指示燈有無異常作動	正常	4. 機油油量、油質有無異常	正常
5. 外觀有無漏油/水跡象	正常	6. 運轉時有無抖動或異常聲響	正常
7. 外觀有無修補或龜裂跡象	正常	8. 冷卻風扇作動有無異常	正常
9. 加速有無不順暢或無法加速	正常	10. 高速運轉有無異常聲響	正常
11. 冷卻水有無添加防鏽劑	正常

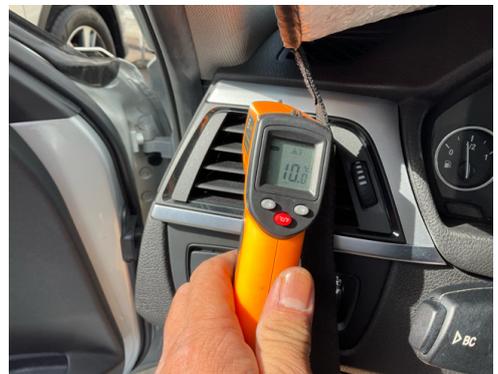
空調溫度

1. 檢查室外氣溫	21°C	2. 後空調冷氣作動中央出風口溫度	無此項目
3. 冷凝器散熱風扇有無運轉異常	正常	4. 前空調冷氣A/C開關燈號	正常
5. 前空調風速開關各段風速	正常	6. 前空調冷氣作動中央出風口溫度	10°C
7. 後空調冷氣A/C開關燈號	無此項目	8. 後空調風速開關各段風速	無此項目
