YES 車輛認證書

認證編號 CPF5201125C173

廠牌 Make	TOYOTA
車型 Model	RAV4
年份 Year	2016/06
排氣量 Displacement	1,987
車身號碼 VIN	JTMYD3EV60D07****
引擎號碼 Engine Number	無引擎號碼
現況實車里程 Mileage (僅揭露, 不具保證效力)	181,226

車輛認證總結報告 Vehicle Inspection Findings

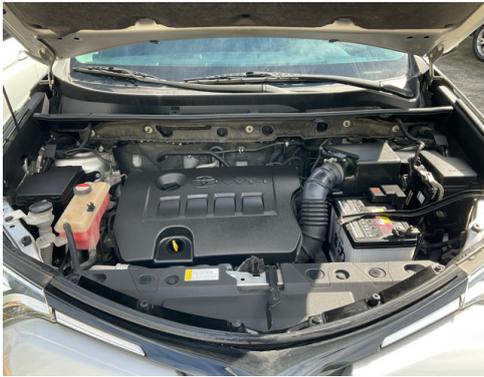
引擎室

1. 運轉時有無冒藍白煙、黑煙	正常	2. 水溫錶(燈)有無異常顯示	正常
3. 警告指示燈有無異常作動	正常	4. 機油油量、油質有無異常	正常
5. 外觀有無漏油/水跡象	正常	6. 運轉時有無抖動或異常聲響	正常
7. 外觀有無修補或龜裂跡象	正常	8. 冷卻風扇作動有無異常	正常
9. 加速有無不順暢或無法加速	正常	10. 高速運轉有無異常聲響	正常
11. 冷卻水有無添加防鏽劑	正常

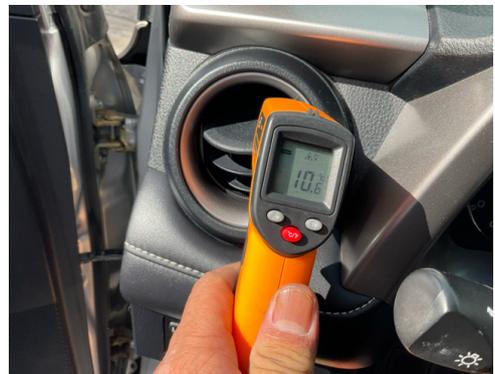
空調溫度

1. 檢查室外氣溫	21°C	2. 後空調冷氣作動中央出風口溫度	無此項目
3. 冷凝器散熱風扇有無運轉異常	正常	4. 前空調冷氣A/C開關燈號	正常
5. 前空調風速開關各段風速	正常	6. 前空調冷氣作動中央出風口溫度	10°C
7. 後空調冷氣A/C開關燈號	無此項目	8. 後空調風速開關各段風速	無此項目
