認證編號 CPF5201125C180

車輛資料 Vehicle Information

廠牌 Make	FORD
車型 Model	KUGA
年份 Year	2016/02
排氣量 Displacement	1,998
車身號碼 VIN	F2F00****
引擎號碼 Engine Number	***0121**
現況實車里程 Mileage (僅揭露, 不具保證效力)	194,378

車輛認證總結報告 Vehicle Inspection Findings

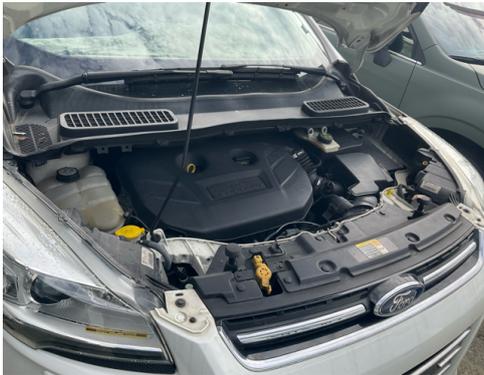
引擎室

1. 運轉時有無冒藍白煙、黑煙	正常	2. 水溫錶(燈)有無異常顯示	正常
3. 警告指示燈有無異常作動	正常	4. 機油油量、油質有無異常	正常
5. 外觀有無漏油/水跡象	異常	6. 運轉時有無抖動或異常聲響	正常
7. 外觀有無修補或龜裂跡象	正常	8. 冷卻風扇作動有無異常	正常
9. 加速有無不順暢或無法加速	正常	10. 高速運轉有無異常聲響	正常
11. 冷卻水有無添加防鏽劑	正常

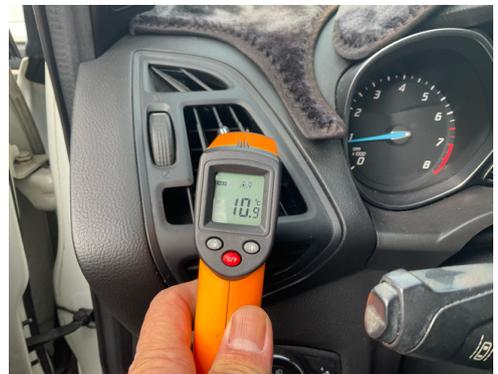
空調溫度

1. 檢查室外氣溫	21°C	2. 後空調冷氣作動中央出風口溫度	無此項目
3. 冷凝器散熱風扇有無運轉異常	正常	4. 前空調冷氣A/C開關燈號	正常
5. 前空調風速開關各段風速	正常	6. 前空調冷氣作動中央出風口溫度	10°C
7. 後空調冷氣A/C開關燈號	無此項目	8. 後空調風速開關各段風速	無此項目
