認證編號 CPF5201125C187

車輛資料 Vehicle Information

| 廠牌 Make | PORSCHE |

車輛認證總結報告 Vehicle Inspection Findings

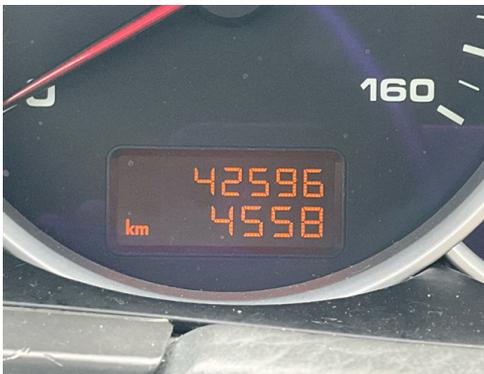
| 現況實車里程 Mileage (僅揭露, 不具保證效力) | 42,596 |

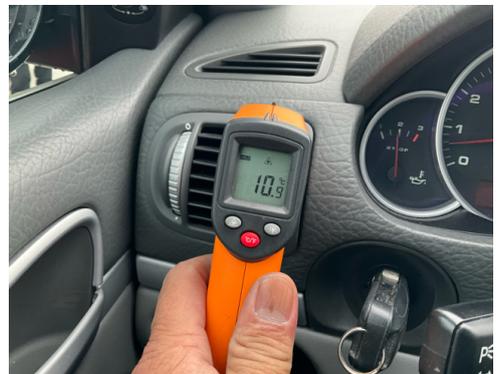
空調溫度

| 5. 前空調風速開關各段風速 | 正常 | 6. 前空調冷氣作動中央出風口溫度 | 10°C |
