YES 車輛認證書

認證編號 CPF52011261007

廠牌 Make	SMART
車型 Model	FORTWO
年份 Year	2015/10
排氣量 Displacement	999
車身號碼 VIN	WME4533421K07****
引擎號碼 Engine Number	無引擎號碼
現況實車里程 Mileage (僅揭露, 不具保證效力)	66,953

車輛認證總結報告 Vehicle Inspection Findings

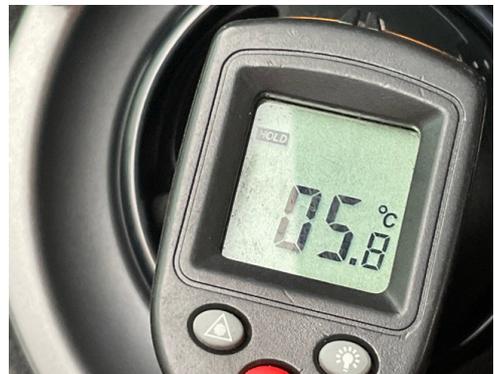
空調溫度

1. 檢查室外氣溫	15°C	2. 後空調冷氣作動中央出風口溫度	無此項目
3. 冷凝器散熱風扇有無運轉異常	正常	4. 前空調冷氣A/C開關燈號	正常
5. 前空調風速開關各段風速	正常	6. 前空調冷氣作動中央出風口溫度	5°C
7. 後空調冷氣A/C開關燈號	無此項目	8. 後空調風速開關各段風速	無此項目
