認證編號 CPF52011261012

## 車輛資料 Vehicle Information

## 車輛認證總結報告 Vehicle Inspection Findings

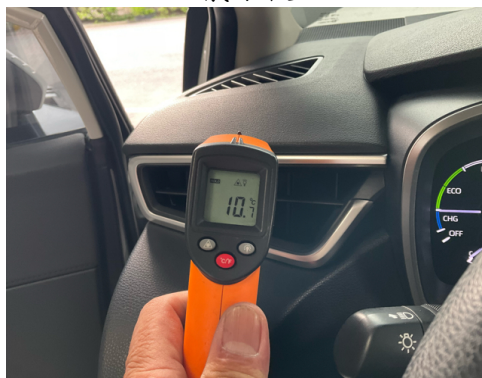
空調溫度

| 5. 前空調風速開關各段風速 | 正常 | 6. 前空調冷氣作動中央出風口溫度 | 10°C |
