YES 車輛認證書

認證編號 CPF52011261013

廠牌 Make	TOYOTA
車型 Model	ALTIS
年份 Year	2023/10
排氣量 Displacement	1,798
車身號碼 VIN	RKLBA3BE2R002****
引擎號碼 Engine Number	***Z0791**
現況實車里程 Mileage (僅揭露, 不具保證效力)	29,651

車輛認證總結報告 Vehicle Inspection Findings

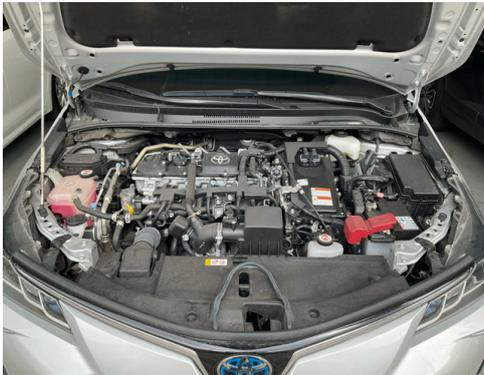
引擎室

1. 運轉時有無冒藍白煙、黑煙	正常	2. 水溫錶(燈)有無異常顯示	正常
3. 警告指示燈有無異常作動	正常	4. 機油油量、油質有無異常	正常
5. 外觀有無漏油/水跡象	正常	6. 運轉時有無抖動或異常聲響	正常
7. 外觀有無修補或龜裂跡象	正常	8. 冷卻風扇作動有無異常	正常
9. 加速有無不順暢或無法加速	正常	10. 高速運轉有無異常聲響	正常
11. 冷卻水有無添加防鏽劑	正常

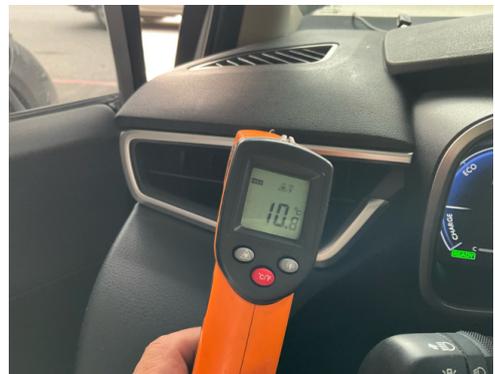
空調溫度

1. 檢查室外氣溫	20°C	2. 後空調冷氣作動中央出風口溫度	無此項目
3. 冷凝器散熱風扇有無運轉異常	正常	4. 前空調冷氣A/C開關燈號	正常
5. 前空調風速開關各段風速	正常	6. 前空調冷氣作動中央出風口溫度	10°C
7. 後空調冷氣A/C開關燈號	無此項目	8. 後空調風速開關各段風速	無此項目
