YES 車輛認證書

認證編號 CPF52011261017

廠牌 Make	TOYOTA
車型 Model	ALTIS
年份 Year	2023/09
排氣量 Displacement	1,798
車身號碼 VIN	RKLBA3BE9R002****
引擎號碼 Engine Number	***Z0633**
現況實車里程 Mileage (僅揭露, 不具保證效力)	45,854

車輛認證總結報告 Vehicle Inspection Findings

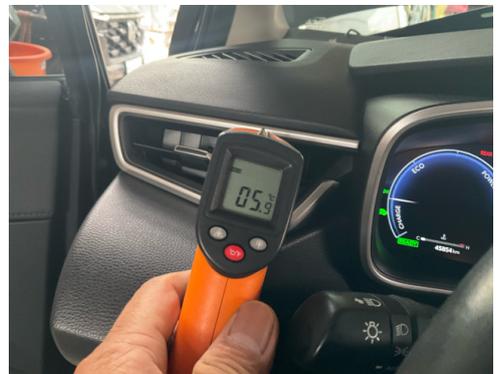
空調溫度

1. 檢查室外氣溫	16°C	2. 後空調冷氣作動中央出風口溫度	無此項目
3. 冷凝器散熱風扇有無運轉異常	正常	4. 前空調冷氣A/C開關燈號	正常
5. 前空調風速開關各段風速	正常	6. 前空調冷氣作動中央出風口溫度	5°C
7. 後空調冷氣A/C開關燈號	無此項目	8. 後空調風速開關各段風速	無此項目
