# YES 車輛認證書

認證編號 CPF52011261020

廠牌 Make	TOYOTA
車型 Model	GRANVIA
年份 Year	2022/04
排氣量 Displacement	2,755
車身號碼 VIN	JTFYA3AP20801****
引擎號碼 Engine Number	無引擎號碼
現況實車里程 Mileage (僅揭露, 不具保證效力)	17,240

## 車輛認證總結報告 Vehicle Inspection Findings

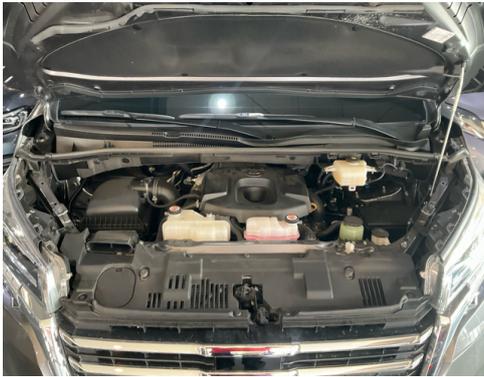
引擎室

1. 運轉時有無冒藍白煙、黑煙	正常	2. 水溫錶(燈)有無異常顯示	正常
3. 警告指示燈有無異常作動	正常	4. 機油油量、油質有無異常	正常
5. 外觀有無漏油/水跡象	正常	6. 運轉時有無抖動或異常聲響	正常
7. 外觀有無修補或龜裂跡象	正常	8. 冷卻風扇作動有無異常	正常
9. 加速有無不順暢或無法加速	正常	10. 高速運轉有無異常聲響	正常
11. 冷卻水有無添加防鏽劑	正常

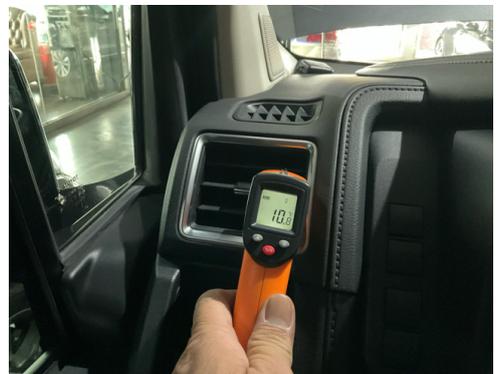
空調溫度

1. 檢查室外氣溫	19°C	2. 後空調冷氣作動中央出風口溫度	10°C
3. 冷凝器散熱風扇有無運轉異常	正常	4. 前空調冷氣A/C開關燈號	正常
5. 前空調風速開關各段風速	正常	6. 前空調冷氣作動中央出風口溫度	10°C
7. 後空調冷氣A/C開關燈號	正常	8. 後空調風速開關各段風速	正常
