認證編號 CPF52011261022

車輛資料 Vehicle Information

廠牌 Make	MAZDA
車型 Model	MAZDA5
年份 Year	2012/01
排氣量 Displacement	1,999
車身號碼 VIN	C2300****
引擎號碼 Engine Number	***0150**
現況實車里程 Mileage (僅揭露, 不具保證效力)	154,527

車輛認證總結報告 Vehicle Inspection Findings

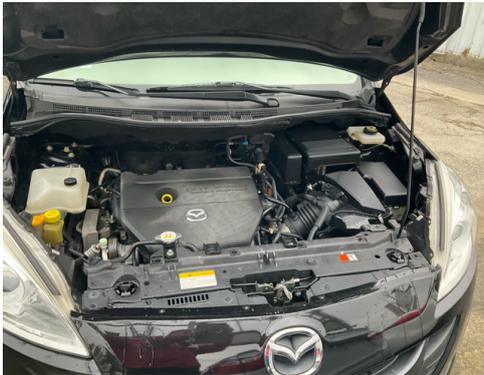
引擎室

1. 運轉時有無冒藍白煙、黑煙	正常	2. 水溫錶(燈)有無異常顯示	正常
3. 警告指示燈有無異常作動	正常	4. 機油油量、油質有無異常	正常
5. 外觀有無漏油/水跡象	異常	6. 運轉時有無抖動或異常聲響	正常
7. 外觀有無修補或龜裂跡象	正常	8. 冷卻風扇作動有無異常	正常
9. 加速有無不順暢或無法加速	正常	10. 高速運轉有無異常聲響	正常
11. 冷卻水有無添加防鏽劑	正常

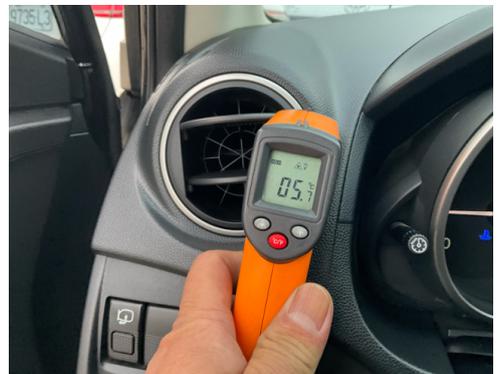
空調溫度

1. 檢查室外氣溫	13°C	2. 後空調冷氣作動中央出風口溫度	無此項目
3. 冷凝器散熱風扇有無運轉異常	正常	4. 前空調冷氣A/C開關燈號	正常
5. 前空調風速開關各段風速	正常	6. 前空調冷氣作動中央出風口溫度	5°C
7. 後空調冷氣A/C開關燈號	無此項目	8. 後空調風速開關各段風速	無此項目
