認證編號 CPF52011261023

車輛資料 Vehicle Information

廠牌 Make	MAZDA
車型 Model	MAZDA3
年份 Year	2012/08
排氣量 Displacement	1,999
車身號碼 VIN	C2700****
引擎號碼 Engine Number	***6024**
現況實車里程 Mileage (僅揭露, 不具保證效力)	172,327

車輛認證總結報告 Vehicle Inspection Findings

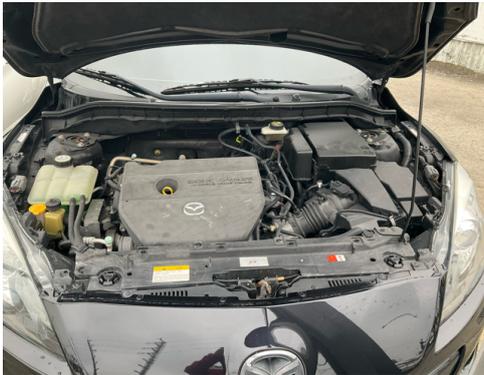
引擎室

1. 運轉時有無冒藍白煙、黑煙	正常	2. 水溫錶(燈)有無異常顯示	正常
3. 警告指示燈有無異常作動	正常	4. 機油油量、油質有無異常	正常
5. 外觀有無漏油/水跡象	異常	6. 運轉時有無抖動或異常聲響	正常
7. 外觀有無修補或龜裂跡象	正常	8. 冷卻風扇作動有無異常	正常
9. 加速有無不順暢或無法加速	正常	10. 高速運轉有無異常聲響	正常
11. 冷卻水有無添加防鏽劑	正常

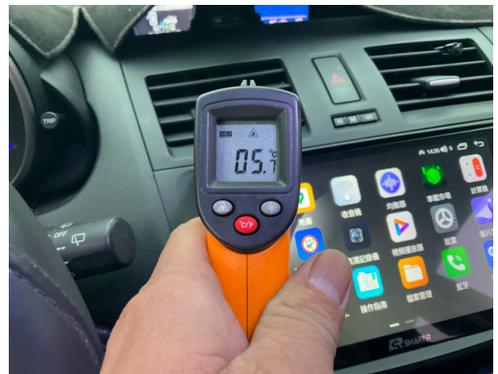
空調溫度

1. 檢查室外氣溫	15°C	2. 後空調冷氣作動中央出風口溫度	無此項目
3. 冷凝器散熱風扇有無運轉異常	正常	4. 前空調冷氣A/C開關燈號	正常
5. 前空調風速開關各段風速	正常	6. 前空調冷氣作動中央出風口溫度	5°C
7. 後空調冷氣A/C開關燈號	無此項目	8. 後空調風速開關各段風速	無此項目
